不動産の不思議

学生たちの視点と発見

アンバランスな賃貸住宅

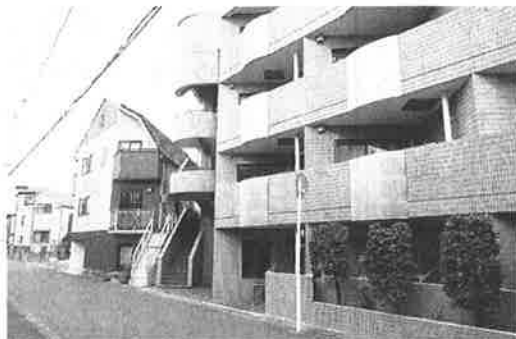
大学近くの千葉県浦安市海楽地区を歩いていて、気になる賃貸マンションを見つけた(写真)。疑問に感じた点は、①ベランダ手摺りと壁面の関係が不規則で安定感がなく、建物に正面感がない、②階段が丸い形をしている、③鉄骨造りで十分と思えるにも関わらず鉄筋コンクリート造りである、④ベランダの手摺りが窓も見えないほど高く、外観がアンバランスである。

ヨンを造ろうとしたと思われるが、ベランダ中央のアルミのパンチングメタルはビス止め部分が窪んでいて、高級路線を台無しにしている。また、階段の曲線も高級路線を狙ったと思われるが、1階から2階に上る部分は道路から直接入って直登りするため、勢いよく下りて道路に飛び出る危険性があり、上階との形のバランスの悪さにより狙いは実現できていない。高級路線ならば風除室

道路から建物を見たときの印象を意識して設計すべきだ。②に関して、コストが余計にかかるにも関わらずに、あえて曲面としているが、1階から最上階まで統一感がない。形状をシンプルにしてコストを抑え、風除室を設けるべきだ。③は、高級路線が成功していない以上、鉄骨造りでも構わない。④は、プライバシーの保護、またはコンクリート上部に金属性の手摺りをつけることやがて爆裂する危険性が高まるためと思うが、階高が高いとは言えないことから、外観、採光、眺望、開放感に違

を設けてオートロックにすることが不可欠(熊崎隣「不動産の不思議第79号」15年4月14日号)だ。更に見ると、地盤面と1階の床面の高さがほぼ同一で、1階の居住の快適性が劣ることも高級路線と相容れない。

疑問点①に関して、手摺りと壁面が雁行していてガラス面が少ない、ガラスの直前に手摺りがある、三角形のスペースに窮屈感があるなど、

和感がある。

高級路線を狙ったつもりが相容れないものに

経営戦略とコストのかけ方の不一致に基本的な課題がある。基本戦略に沿って費用をかけるところ、削減するところのメリハリをつけないとちぐはぐなものが増えてしまう。それでは市場の評価を得られず、家賃や入居率の悪化につながり、ひいては物理的耐用年数の前に建て替える結果になる。

構造的にしっかりした建物なので、大規模修繕期に思い切った模様替えをすることを選択肢として、新たな経営戦略を作れることを提案したい。
